故宫奉先殿建筑形制特征与 建造年代考 *

Textual Research on Architectural Form, Characteristics, and Construction Period of Fengxian Hall in the Forbidden City in Beijing

摘 要:基于近期对故宫奉先殿建筑勘测成果的整理与分析,本文在建筑构造、斗栱形制、遗存题记、用材特点等方面对其建筑的基本特征进行了分析。参考宋代《营造法式》和清工部《工程做法》,并与明、清殿阁式建筑实例对比,结合清初宫廷史资料记载进行综合分析后,推断出故宫现存奉先殿应建造于清顺治朝,这不仅代表了北方明清官式建筑发展的一个重要阶段,也对研究清初官式殿阁式建筑具有重要意义。

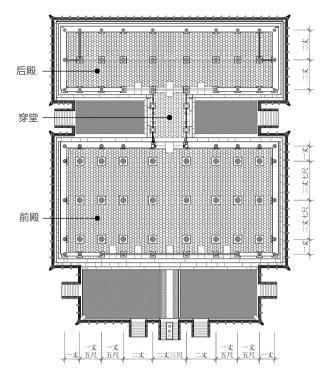
图 2 奉先殿平面各间关系图

奉先殿各开间关系为(图2): 明间>一次间>二次间=三次间>稍间。基本符合宋、明、清建筑明间至稍间 递次减小的规律。

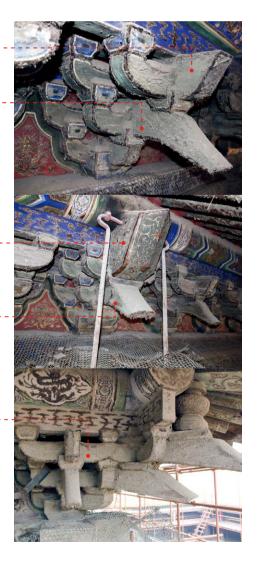
图 13 奉先殿斗栱与养心殿(1537年)斗栱对比说明图(作者自绘)

另外,奉先殿斗栱还具有一些明晚期至清初期均存在的特征,也说明清初斗栱的一部分做法沿袭了明制。例如: 斗栱耍头为足材,不设齐心斗;角科斗栱采用鸳鸯交手栱; 柱头科斗栱伸出挑尖梁头呈类似耍头的形象等。奉先殿斗 栱特征与明嘉靖十六年(1537)养心殿斗栱特征的对比说 明见图 13。

要头均为足材做法,不设齐 心斗

养心殿平身科斗栱昂嘴模仿 平置昂身做法,折点在挑檐 桁位置

奉先殿平身科斗栱昂嘴为斜 出做法

柱头科昂嘴两侧均刻假华头子

养心殿角科鸳鸯交手栱刻于栱 身上,栱下皮模仿栱身刻人字 形凹槽

奉先殿角科鸳鸯交手栱为简化 做法,只在栱下皮刻出人字形 凹槽

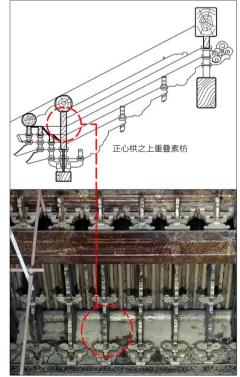
图 19 奉先殿前殿下层溜金斗栱(右)(线图作者自绘;照片作者自摄)

经现场勘察,奉先殿前殿下层溜金斗栱为落金做法。外 檐翘、昂和耍头等构件呈水平状态,内檐顺举架斜起秤杆, 秤杆后尾落在花台枋上,插入花台科斗栱,后尾伸出,雕做 三幅云,秤杆身上横向安装三幅云和麻叶云,叠加秤杆用伏 莲销固定。正心栱上重叠素枋。昂、耍头外檐部分为水平状 态,与内檐秤杆以正心桁为折点位置,形成折线型,此做法 与清太和殿下层溜金斗栱形式相同,与明式做法不同。

奉先殿前殿下层檐部使用了溜金斗栱,其中"昂"在溜金斗栱中的作用十分重要,在斗栱历史的演变过程中也显示了非常清晰的时代特征(图 14~图 19)。

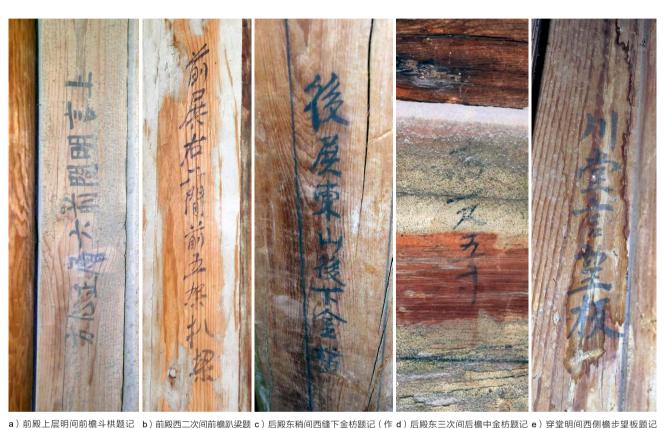
图 20 奉先殿梁架内木构件名称、位置、尺寸类题记

主要内容为构件的名称及明确的使用位置,构件端头或侧面的朝向及构件的长或高的尺寸等(图 20,表6)。

构件类型	构件位置	题记内容
枋类	前殿上层明间前檐斗栱内侧	上言明间前六层正心方
梁类	前殿西二次间前檐趴梁	前殿右二间前五架扒梁
枋类	后殿东稍间西缝下金枋	后殿东山后下金枋
枋类	后殿东三次间后檐中金枋	高一尺五寸
板类	穿堂明间西侧檐步望板	川堂檐望板

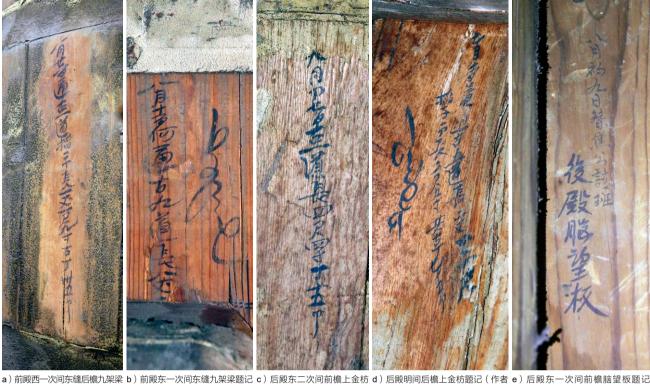
图 21 奉先殿梁架内木构件时间、做法类题记

有满文题记, 经辨认, 满文为"tuwaha", 意"看过了"。 是在木构件加工完成后,由满族官员查看、验收的证明 (图 21)(表 7)。

构件类型	构件位置	题记内容
柱类	前殿西一次间东缝后檐九架梁下柁墩	八月二十六日通古一道搯二个长一丈一尺九寸古丁三十五个
梁类	前殿东一次间东缝九架梁	八月十一日何通古九道长八丈 □(带满文)
枋类	后殿东二次间前檐上金枋	九月初七日古一道长四尺四寸丁五个
枋类	后殿明间后檐上金枋	七月十一日董通古五道长二丈三尺搯子一个长二尺五寸共古丁七十五个(帯满文)
板类	后殿东一次间前檐脑望板	八月初九日替焦公该班,后殿脑望板

记,分布在重要的承重构件上,如十一架梁上的柁墩、九架梁、七架梁、五架梁及金枋等,说明该建筑是在清军人关之后修建,由满族官员负责管理的项目。通过题记的时间,推测奉先殿柱以上梁架大木构件的施工时间应在某年的七月至九月三个月左右这一时间段。通过梳理顺治、康熙朝修建奉先殿的工期(表8)可知:

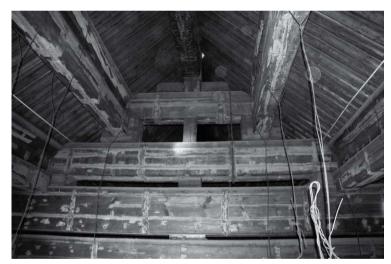
图 22 奉先殿前殿梁架局部 (作者自摄)

另一方面,通过现场勘察发现,奉先殿前、后殿及穿堂的大部分承重构件均使用小型硬木松材料包镶或拼合的做法(图 22~图 24)。这样既能节约木材,又能满足大体量建筑用材的需要。这也直接反映了奉先殿为清代建筑的史实。

木为主要材料的做法,前、后殿的柱、梁、枋、桁等重要 大木构件用材以硬木松为主。并采用拼合梁、柱的方式, 以满足大尺度构件受力的需要。前殿最大跨度梁 16.89 米, 后殿最大跨度梁 12.91 米,均采用前后拼接做法,符合清朝 初期缺少大尺寸楠木木材、修建宫殿材料紧缺的时代特点。
